Asbestinventarisatetest

Du Chastellei 17/101, 2170 Antwerpen

Attestnummer : 20260407-000301.000

Asbestveilig (maar mogelijk niet asbestvrij)

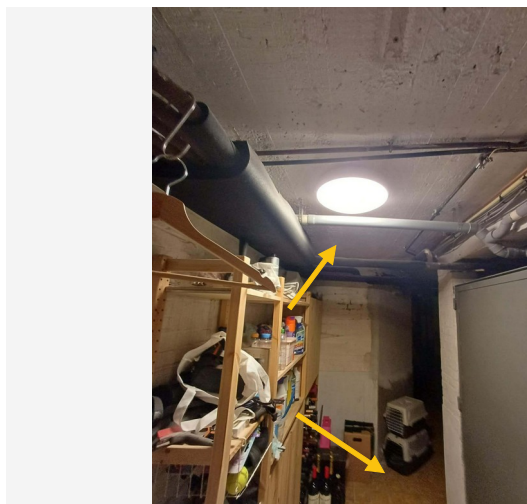
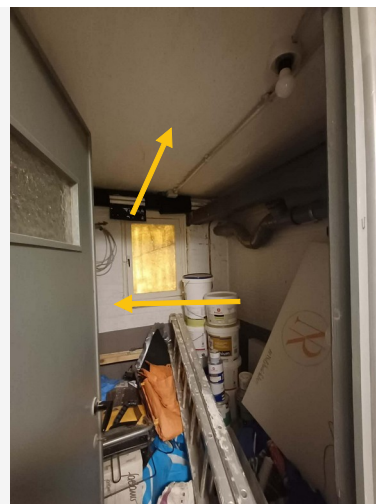
In de kelder werden geen asbestverdachte materialen waargenomen

Basis voor advies	De asbestdeskundige beoordeelt het materiaal als niet-asbestverdacht.
-------------------	---

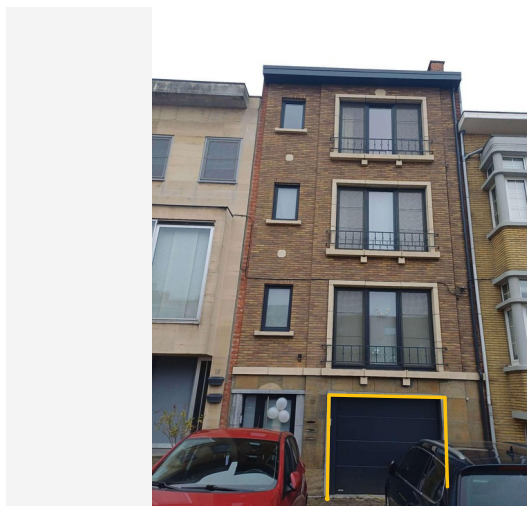
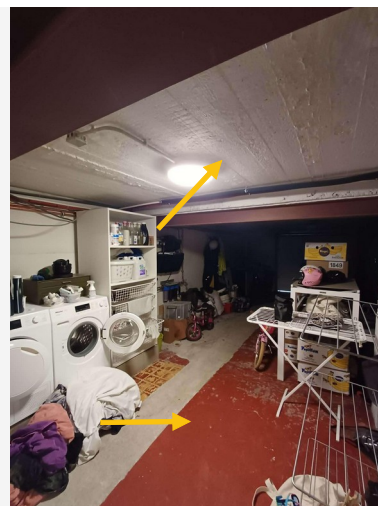
Fiche 2: garage inpandig

In de inpandige garage werden geen asbestverdachte materialen waargenomen

Basis voor advies	De asbestdeskundige beoordeelt het materiaal als niet-asbestverdacht.
-------------------	---

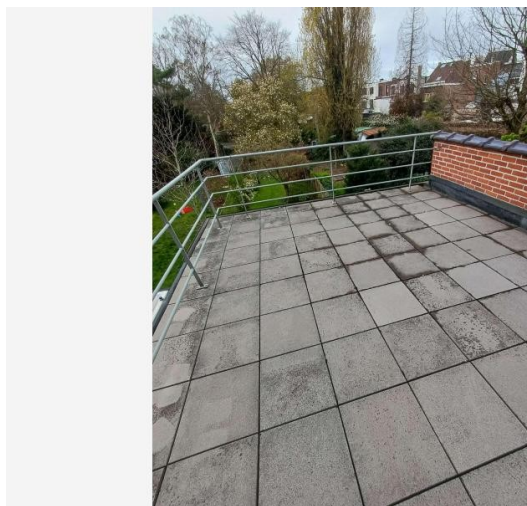
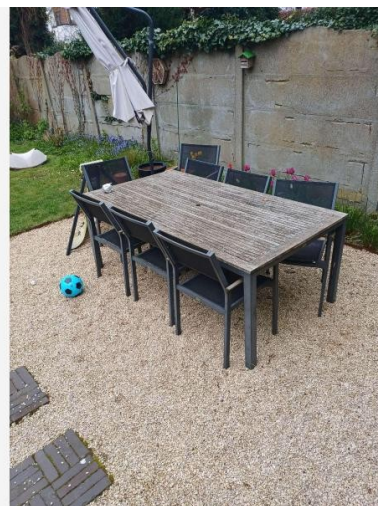
Op de terrassen werden geen asbestverdachte materialen waargenomen

De asbestdeskundige beoordeelt het materiaal als niet-asbestverdacht.

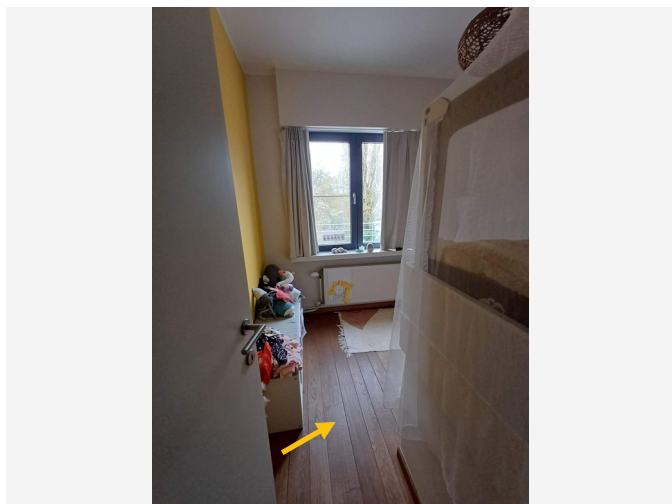
Alle vloeren in het apt zijn ofwel betegeld ofwel bekleedt met parket waardoor zonder destructief onderzoek de ondervloer niet waarneembaar en niet inspecteerbaar is. Er werden geen asbestverdachte materialen waargenomen

Basis voor advies	Beoordeling op basis van expertise met een vaststelling door de asbestdeskundige.
-------------------	---

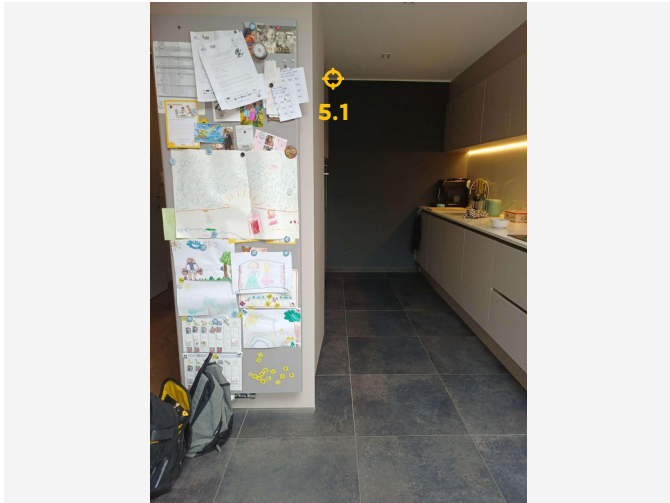
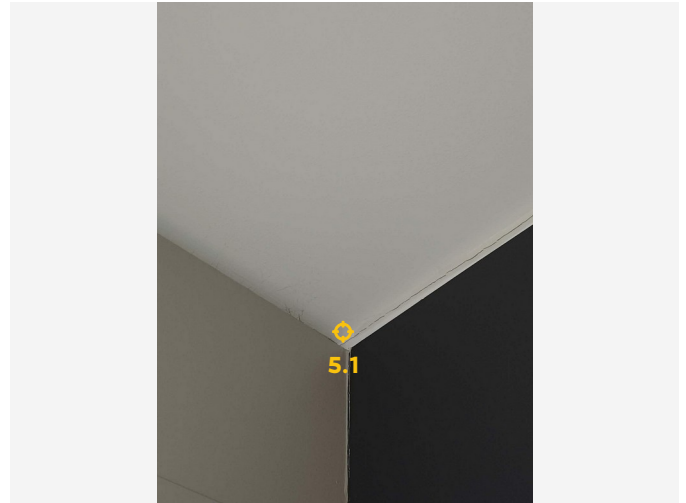
Fiche 5: pleisterwerk plafond

Geen asbest

#	Type	Referentie	Resultaat
5.1	Mengmonster	M02	Geen asbest

Beschrijving	pleisterwerk plafond
Omgeving	Binnen
Primaire drager	Plafond
Bindmiddel van materiaal	Gips - kalk
Gebondenheid op basis van bindmiddel	Niet-hechtgebonden
Hoeveelheid (oppervlakte - dikte - aantal)	• 170,00 m ² - 2,00 cm - 1 stuk
Totaal volume	3,40 m ³
Identificatiemethode	Een monstername door de asbestdeskundige met laboanalyse door een asbestlabo.
Destructieve handeling voor identificatie	Nee
Opmerking	In de badkamer kon geen pleisterwerk worden geanalyseerd wegens een vals plafond

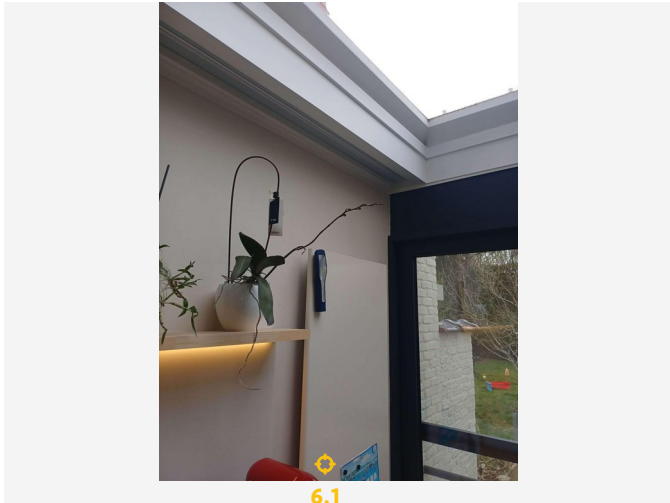
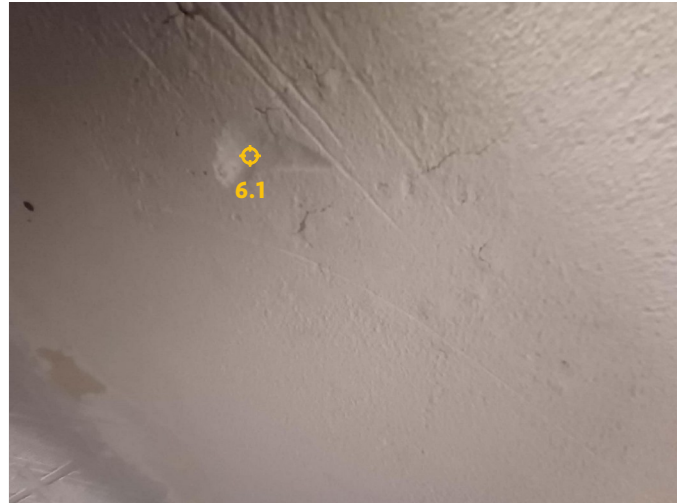
Fiche 6: pleisterwerk wand

Geen asbest

#	Type	Referentie	Resultaat
6.1	Mengmonster	M01	Geen asbest

Beschrijving	pleisterwerk wand
Omgeving	Binnen
Primaire drager	Binnenwand
Bindmiddel van materiaal	Gips - kalk
Gebondenheid op basis van bindmiddel	Niet-hechtgebonden
Hoeveelheid (oppervlakte - dikte - aantal)	• 400,00 m ² - 2,00 cm - 1 stuk
Totaal volume	8,00 m ³
Identificatiemethode	Een monstername door de asbestdeskundige met laboanalyse door een asbestlabo.
Destructieve handeling voor identificatie	Nee
Opmerking	In de badkamer kon geen pleisterwerk worden geanalyseerd vanwege volledig betegeld

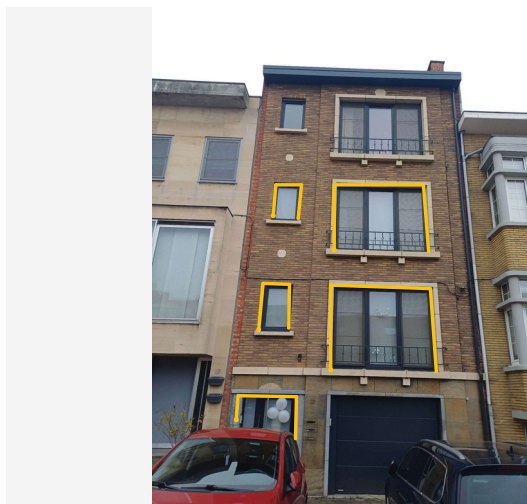
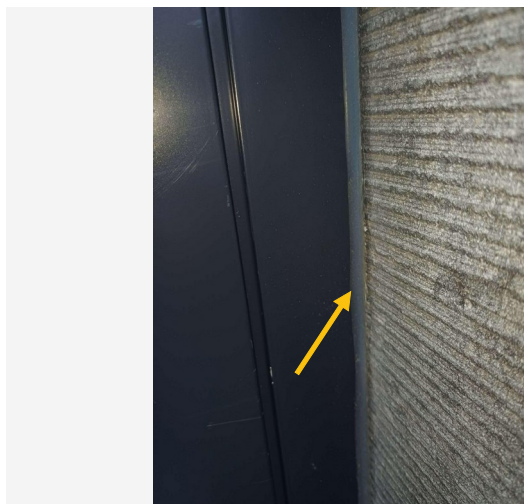
Beschrijving	Notitie	Terug te vinden op plannen
Fiche 7: mastiek	De mastiek zijn siliconen en derhalve niet asbestverdacht	Plan 1.4: plan kelder en garage Plan 1.5: plan verd kopie
Fiche 8: CV-brander (niet verdacht)	De CV-brander bevat geen asbestverdachte materialen.	Plan 1.4: plan kelder en garage
