Asbestinventarisat attest

Du Chastellei 17/301, 2170 Antwerpen

Attestnummer : **20260407-000300.000**

Zone 1: apt 2de verd

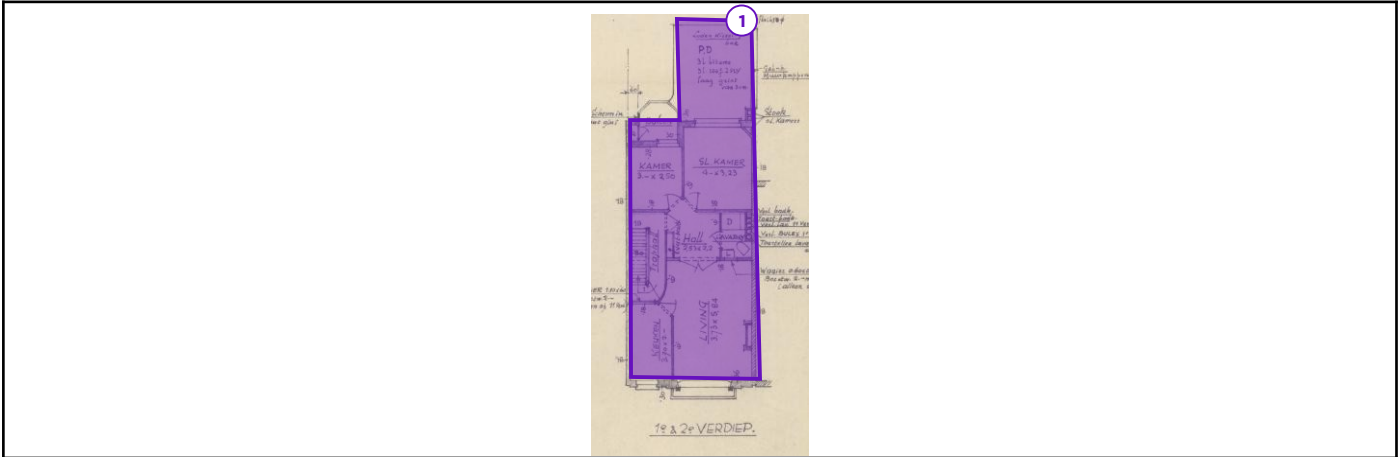
Plan 1.1: plan verd

Beschrijving	Type	Actie
1. vloeren appartement	Advies	-

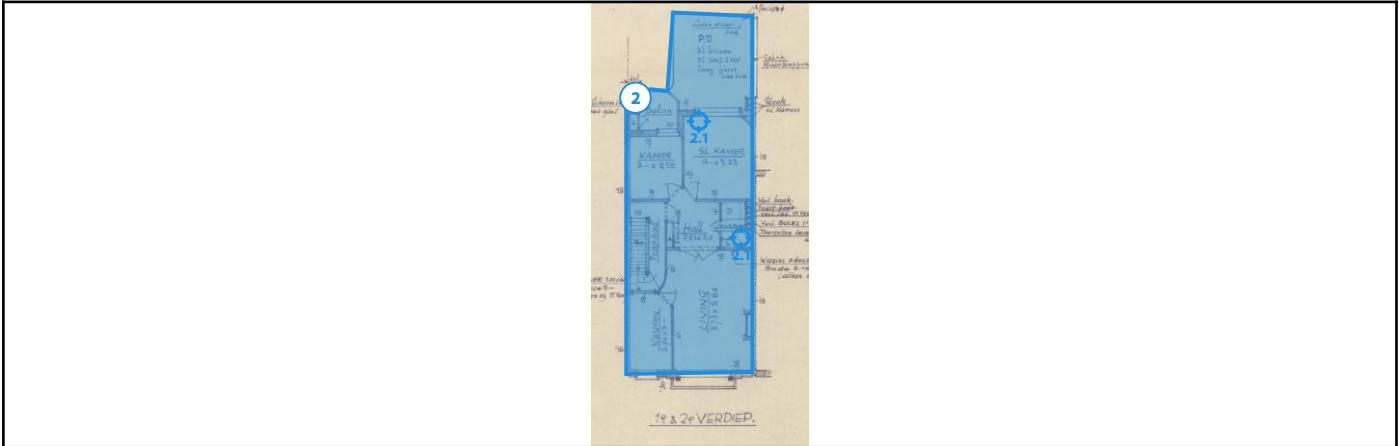
Plan 1.2: plan verd kopie

Beschrijving	Type	Actie
2. pleisterwerk plafond	Geen asbest	-
2.1 Code: M02	Mengmonster	-

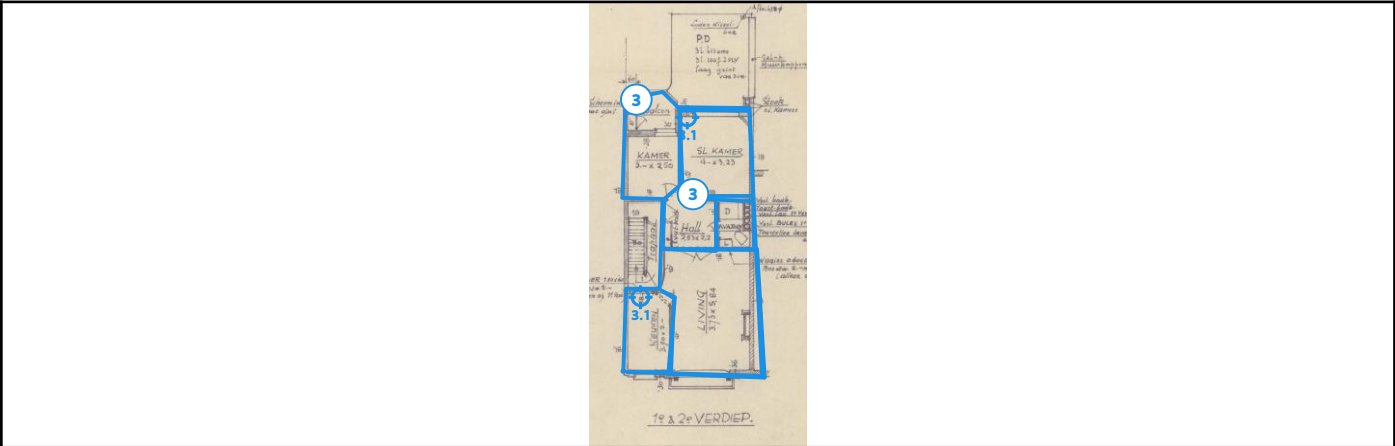
Plan 1.3: plan verd kopie

Beschrijving	Type	Actie
3. pleisterwerk wand	Geen asbest	-
3.1 Code: M01	Mengmonster	-

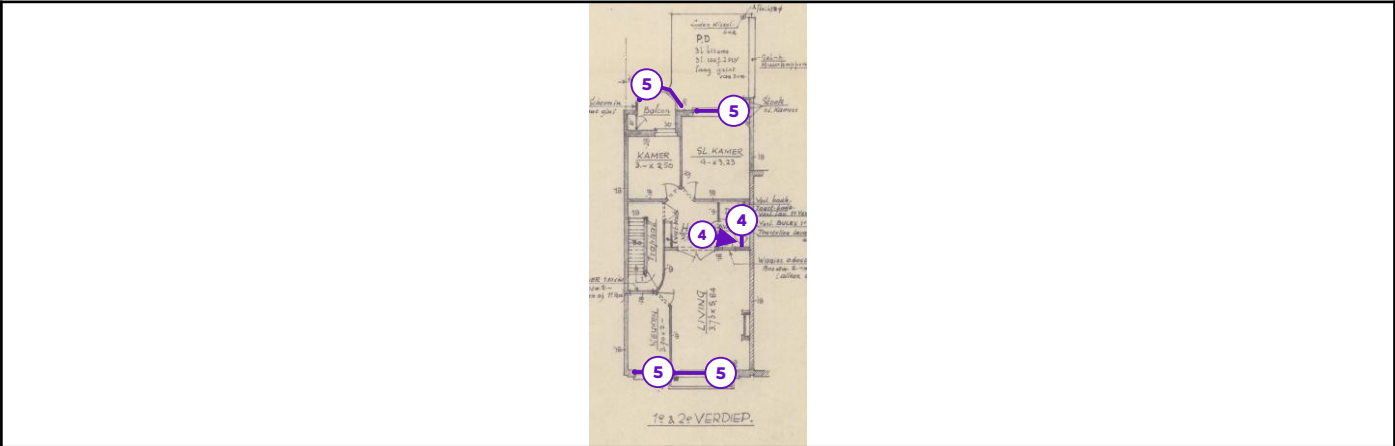
Plan 1.4: plan verd kopie

Beschrijving	Type	Actie
4. CV-brander (niet verdacht)	Overige ruimte of materiaal	-
5. mastiek	Overige ruimte of materiaal	-

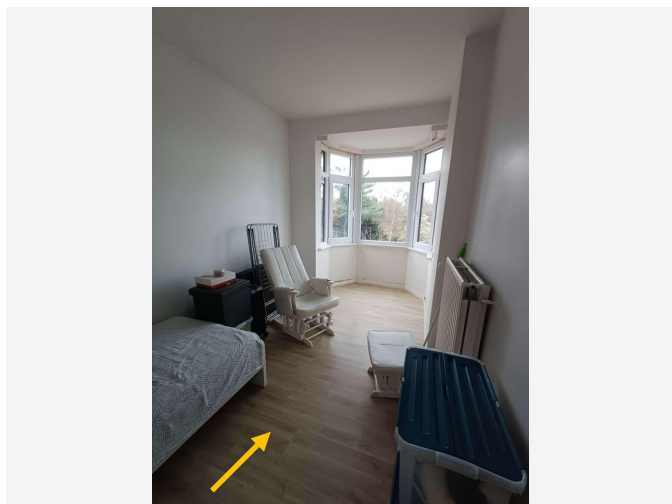
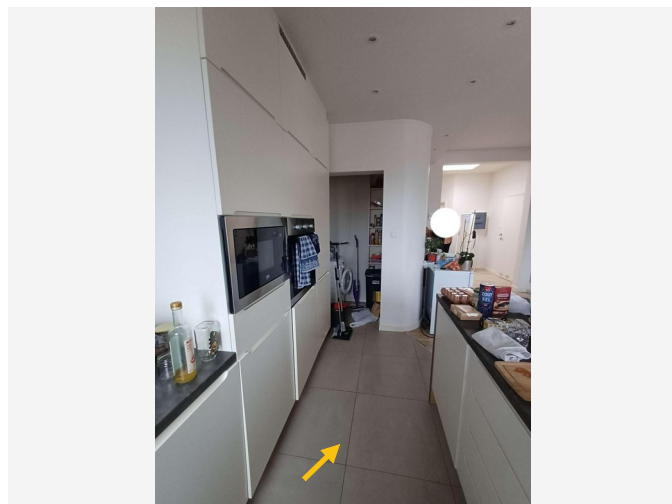
Vloeren van het apt zijn betegeld en/of bekleedt met laminaat zodanig dat zonder destructief onderzoek de ondervloer niet waarneembaar en niet inspecteerbaar is

Er kunnen nog niet-geïnspecteerde asbestmaterialen verborgen zijn in wanden, vloeren, ... Laat ze in een aanvullend onderzoek opsporen.

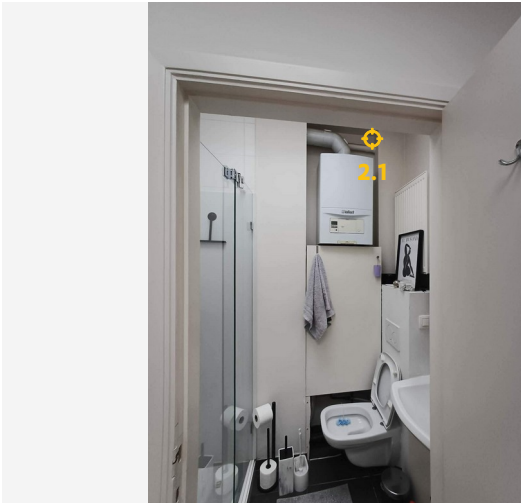
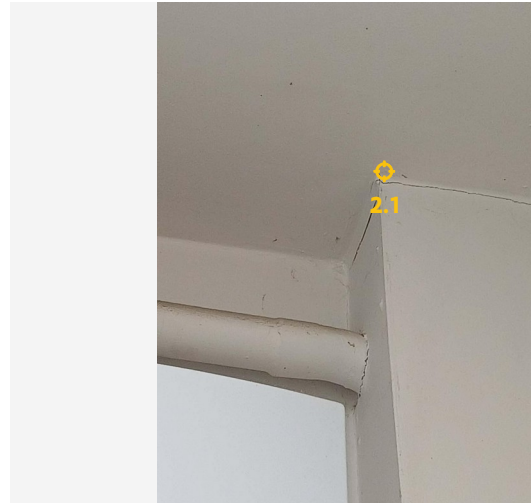
Fiche 2: pleisterwerk plafond

Geen asbest

#	Type	Referentie	Resultaat
2.1	Mengmonster	M02	Geen asbest

Beschrijving	pleisterwerk plafond
Omgeving	Binnen
Primaire drager	Plafond
Bindmiddel van materiaal	Gips - kalk
Gebondenheid op basis van bindmiddel	Niet-hechtgebonden
Hoeveelheid (oppervlakte - dikte - aantal)	• 80,00 m ² - 1,98 cm - 1 stuk
Totaal volume	1,584 m ³
Identificatiemethode	Een monstername door de asbestdeskundige met laboanalyse door een asbestlabo.
Destructieve handeling voor identificatie	Nee

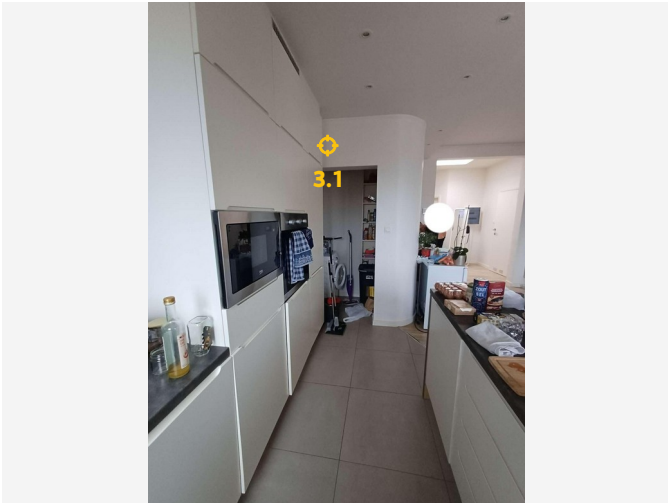
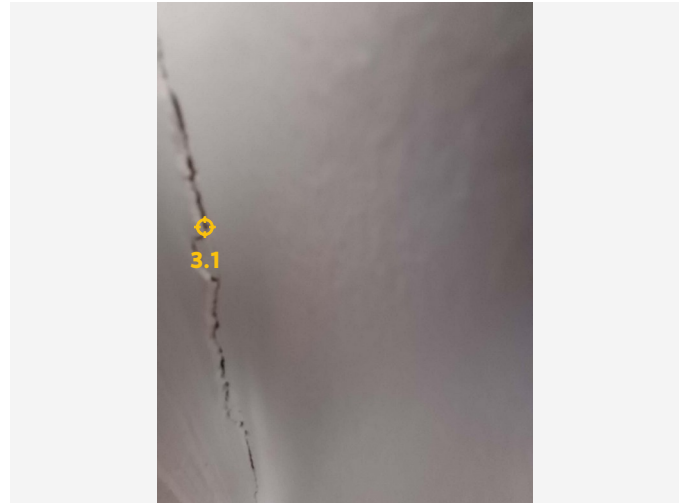
Fiche 3: pleisterwerk wand

Geen asbest

#	Type	Referentie	Resultaat
3.1	Mengmonster	M01	Geen asbest

Beschrijving	pleisterwerk wand
Omgeving	Binnen
Primaire drager	Binnenwand
Bindmiddel van materiaal	Gips - kalk
Gebondenheid op basis van bindmiddel	Niet-hechtgebonden
Hoeveelheid (oppervlakte - dikte - aantal)	• 160,00 m ² - 2,00 cm - 1 stuk
Totaal volume	3,20 m ³
Identificatiemethode	Een monstername door de asbestdeskundige met laboanalyse door een asbestlabo.
Destructieve handeling voor identificatie	Nee

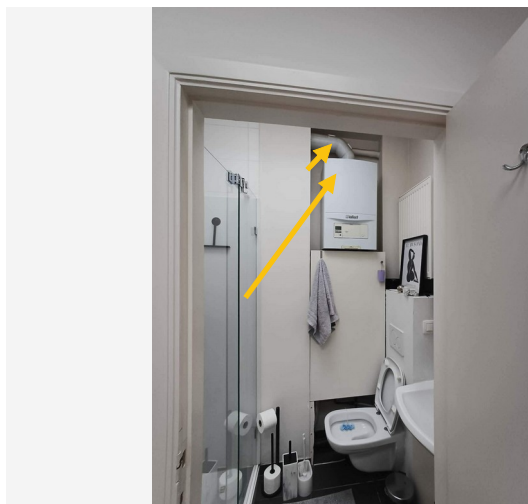
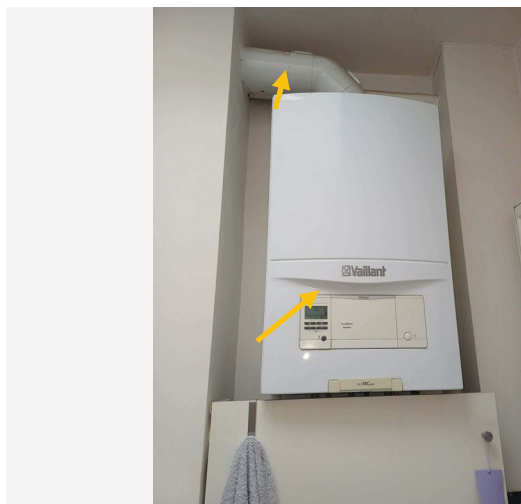
Beschrijving	Notitie	Terug te vinden op plannen
Fiche 4: CV-brander (niet verdacht)	De CV-brander bevat geen asbestverdachte materialen.	Plan 1.4: plan verd kopie
Fiche 5: mastiek	De mastiek zijn siliconen en derhalve niet asbestverdacht	Plan 1.4: plan verd kopie
